**FACULTAD DE INGENIERIA
ESCUELA DE INGENIERIA CIVIL**

INVESTIGACION “PREMIO ANTEHOR ORREGO 2010”

**VIDA UTIL EN ESTRUCTURAS DE CONCRETO
ARMADO DESDE EL PUNTO DE VISTA DE
COMPORTAMIENTO DEL MATERIAL**

TRUJILLO – PERU

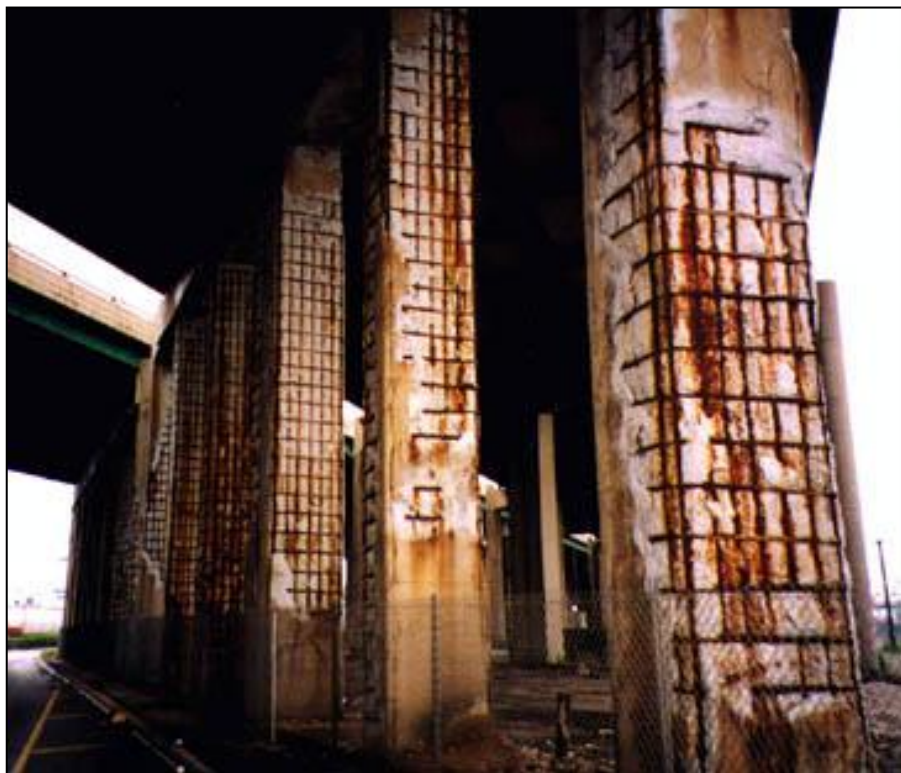
En la siguiente grafico, se presenta unas estructuras de concreto que presentan desprendimiento notorio del recubrimiento, producido por la corrosión severa de la varilla de refuerzo. Se puede indicar, que las columnas indicadas se encuentran más allá de su vida útil, ya que la degradación que presentan no son una mancha de oxido o grieta. Este proceso de degradación inclusive puede ser suficiente para producir una falla local en las columnas del puente. Para que no se produzca un colapso inminente de las columnas sería adecuado realizar una reparación general.

Figura 1.1 – Fotografía de un conjunto de columnas que soportan una losa de un puente. Se pueden observar grietas producto de la corrosión del acero

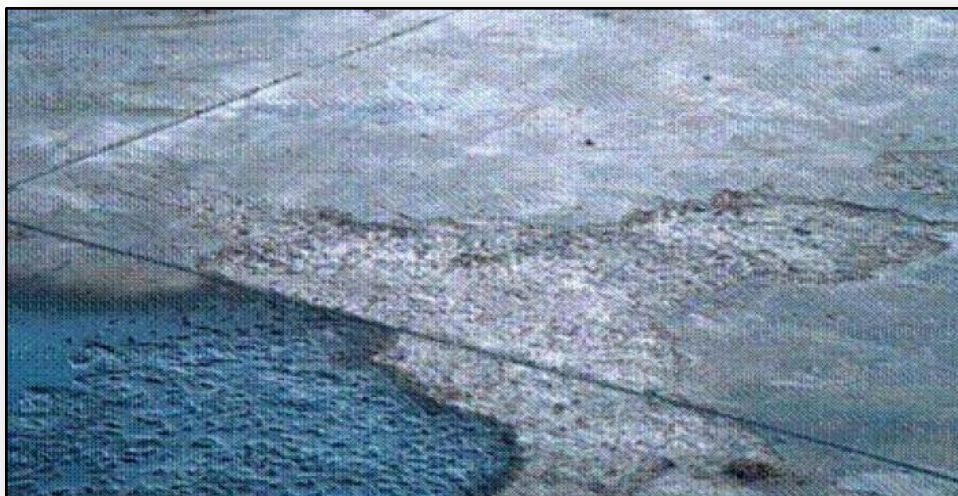
Figura 1.4 – Ataque por congelamiento de una losa

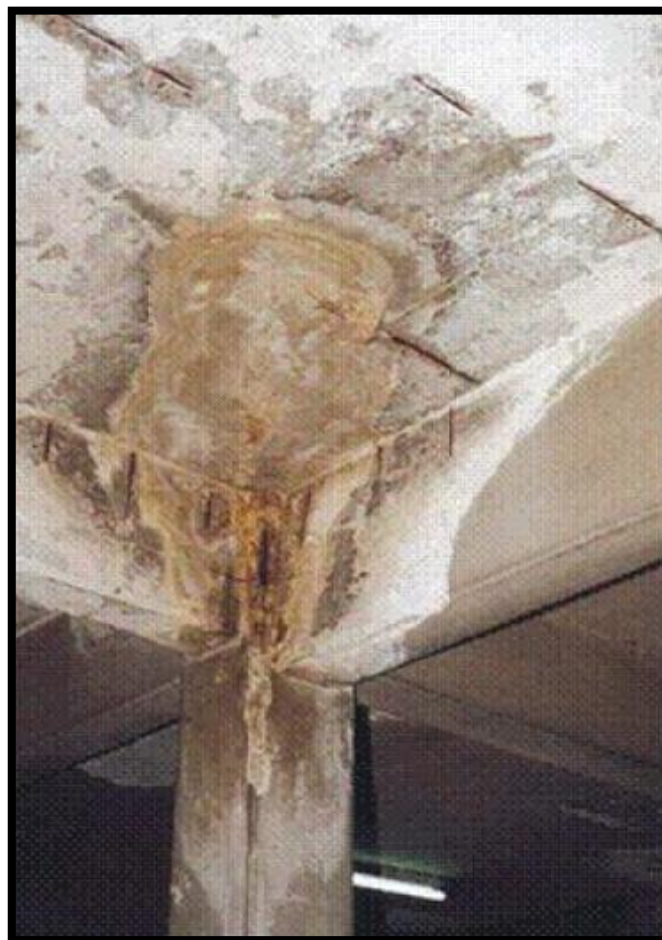
Figura 1.5
Pérdida de sección de acero útil

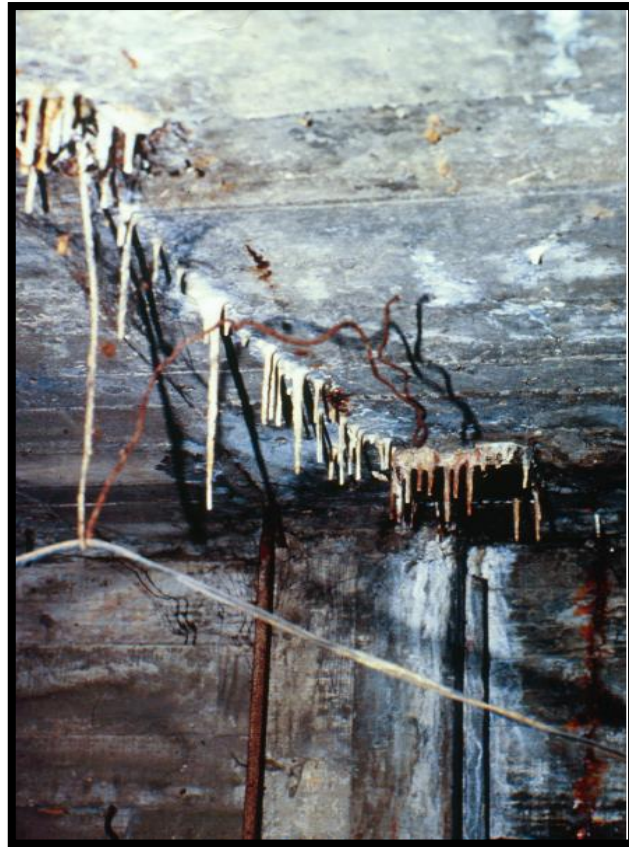
Figura 1.6
Pérdida de sección de acero útil

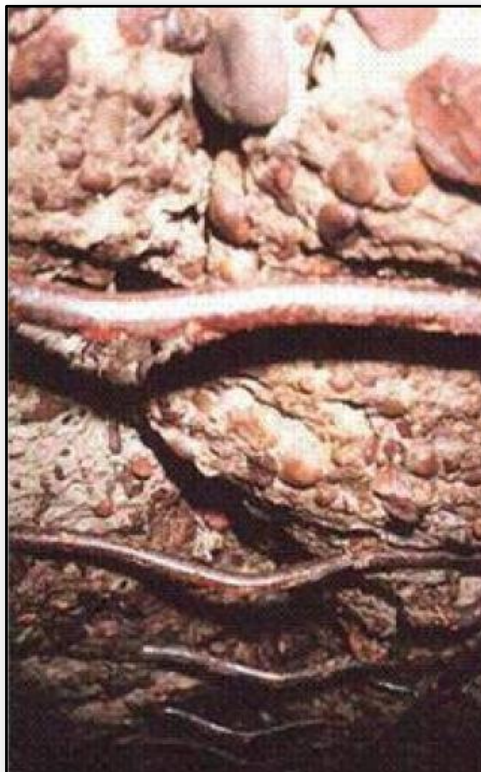
Figura 1.7
Estado de una estructura después de sufrir un incendio

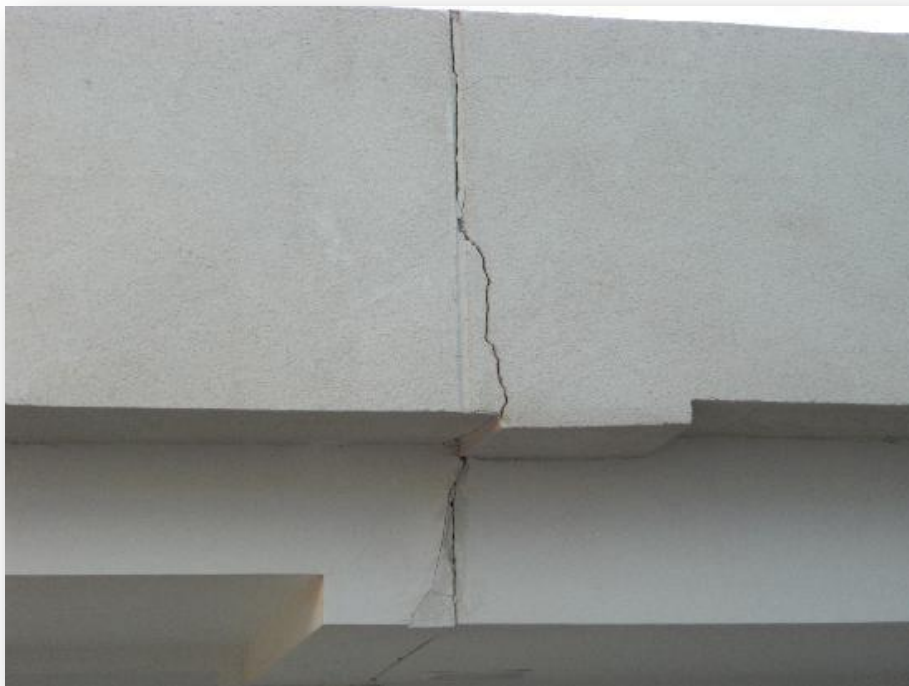
Foto 3.2. Identificación de Grietas, en la vivienda V-9 (Mza G- Lote 18) de la Urb. Trapecio. La presencia de estos daños, son en menor proporción, comparándolos con otras viviendas.

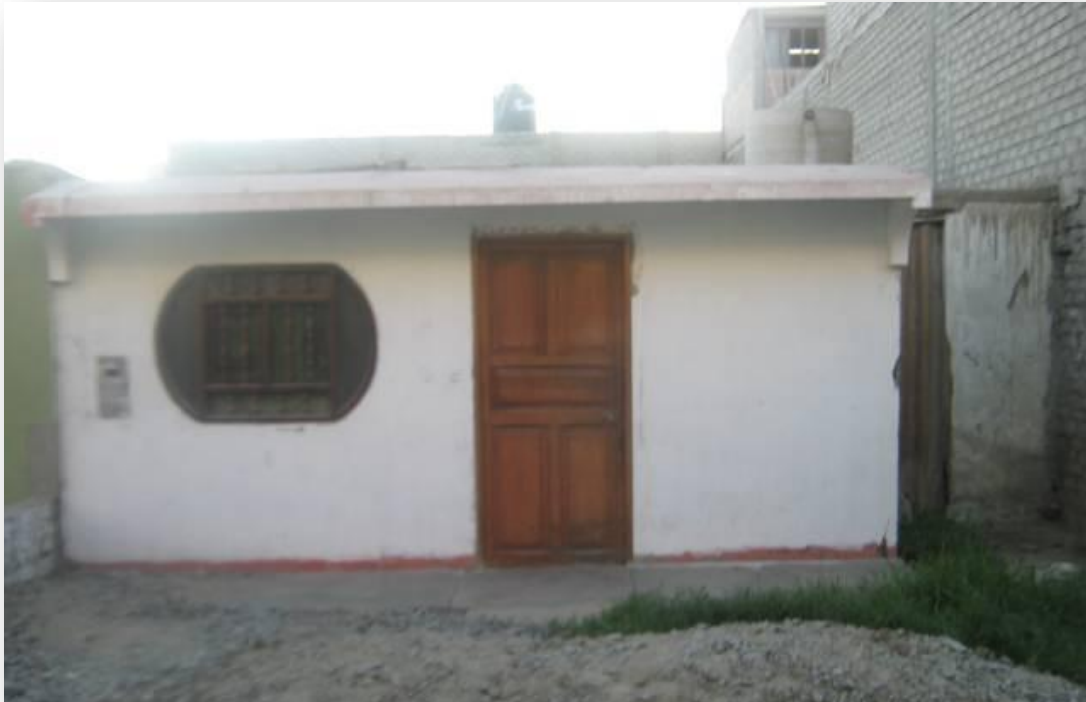
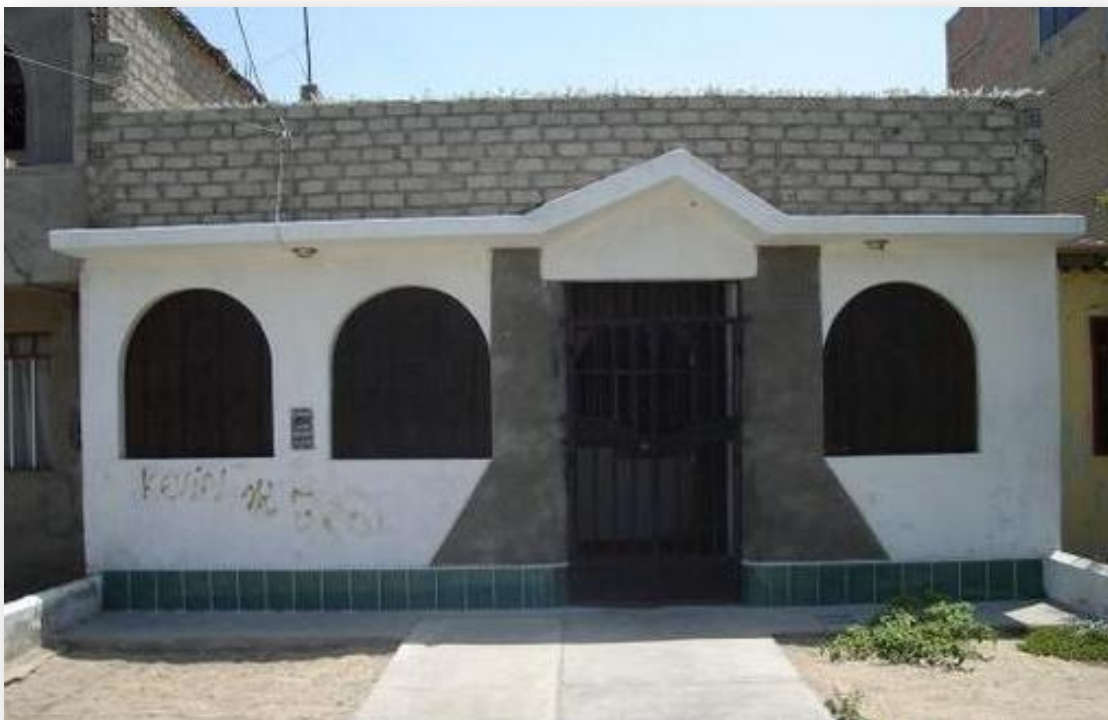
Foto 3.7 y 3.8. Se visualizan edificaciones con un promedio general de 20 años. La mayoría de estas, no cuenta con un adecuado mantenimiento y reparación, sea el caso, de las sus elementos que lo componen.
