**FACULTAD DE INGENIERIA
ESCUELA DE INGENIERIA CIVIL**

INVESTIGACION “PREMIO ANTEHOR ORREGO 2010”

**VIDA UTIL EN ESTRUCTURAS DE CONCRETO
ARMADO DESDE EL PUNTO DE VISTA DE
COMPORTAMIENTO DEL MATERIAL**

TRUJILLO – PERU

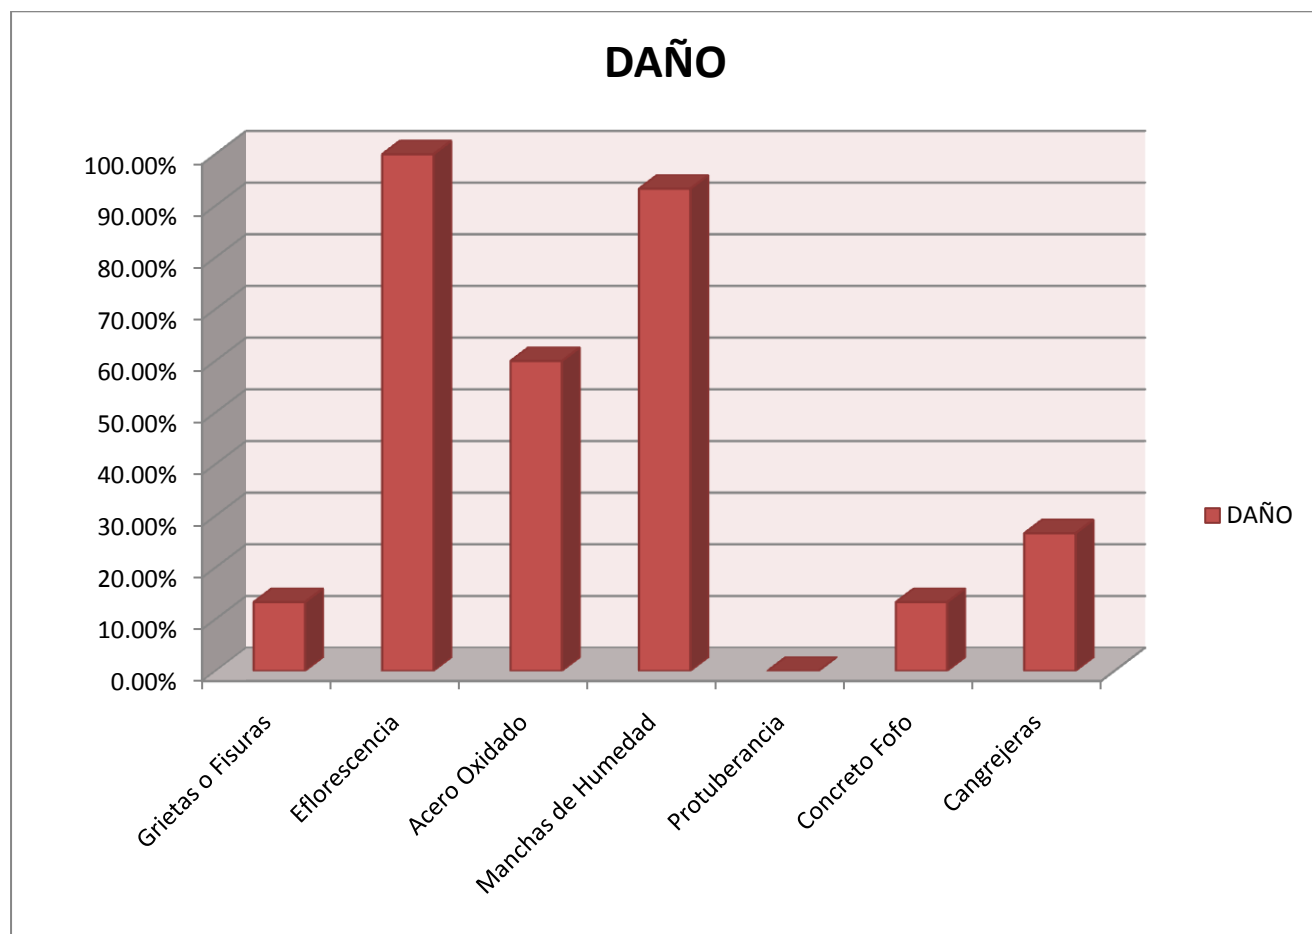
GRAFICO 4.1.
TABLA RESUMEN DEL CUADRO DE DAÑOS

CUADRO DE DAÑOS			
CODIGO	DAÑO	N. DE VIVIENDAS	%
A	Grietas o Fisuras	2	13.33%
B	Eflorescencia	15	100.00%
C	Acero Oxidado	9	60.00%
D	Manchas de Humedad	14	93.33%
E	Protuberancia	0	0.00%
F	Concreto Fofa	2	13.33%
G	Cangrejerías	4	26.67%

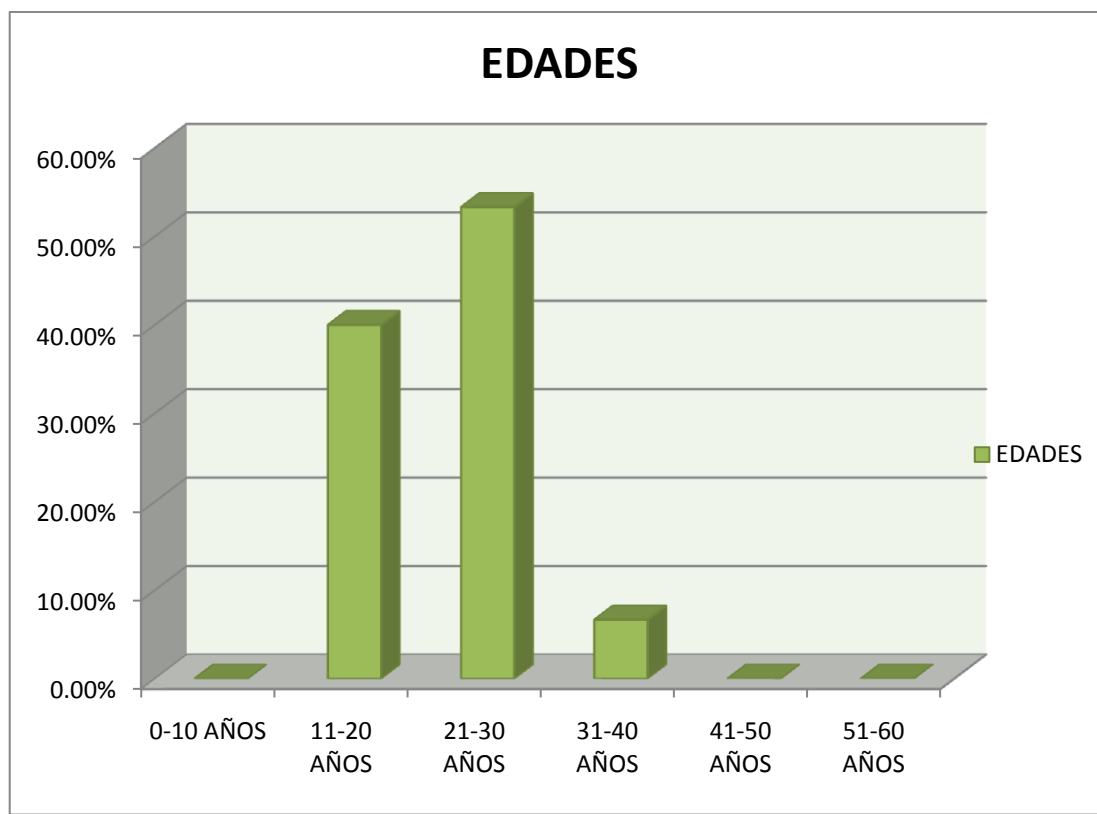
GRAFICO 4.2.
TABLA RESUMEN DEL CUADRO DE EDADES DE LAS VIVIENDAS

CUADRO DE EDADES		
EDAD (años)	VIVIENDAS	%
0-10 AÑOS	0	0.00%
11-20 AÑOS	6	40.00%
21-30 AÑOS	8	53.33%
31-40 AÑOS	1	6.67%
41-50 AÑOS	0	0.00%
51-60 AÑOS	0	0.00%

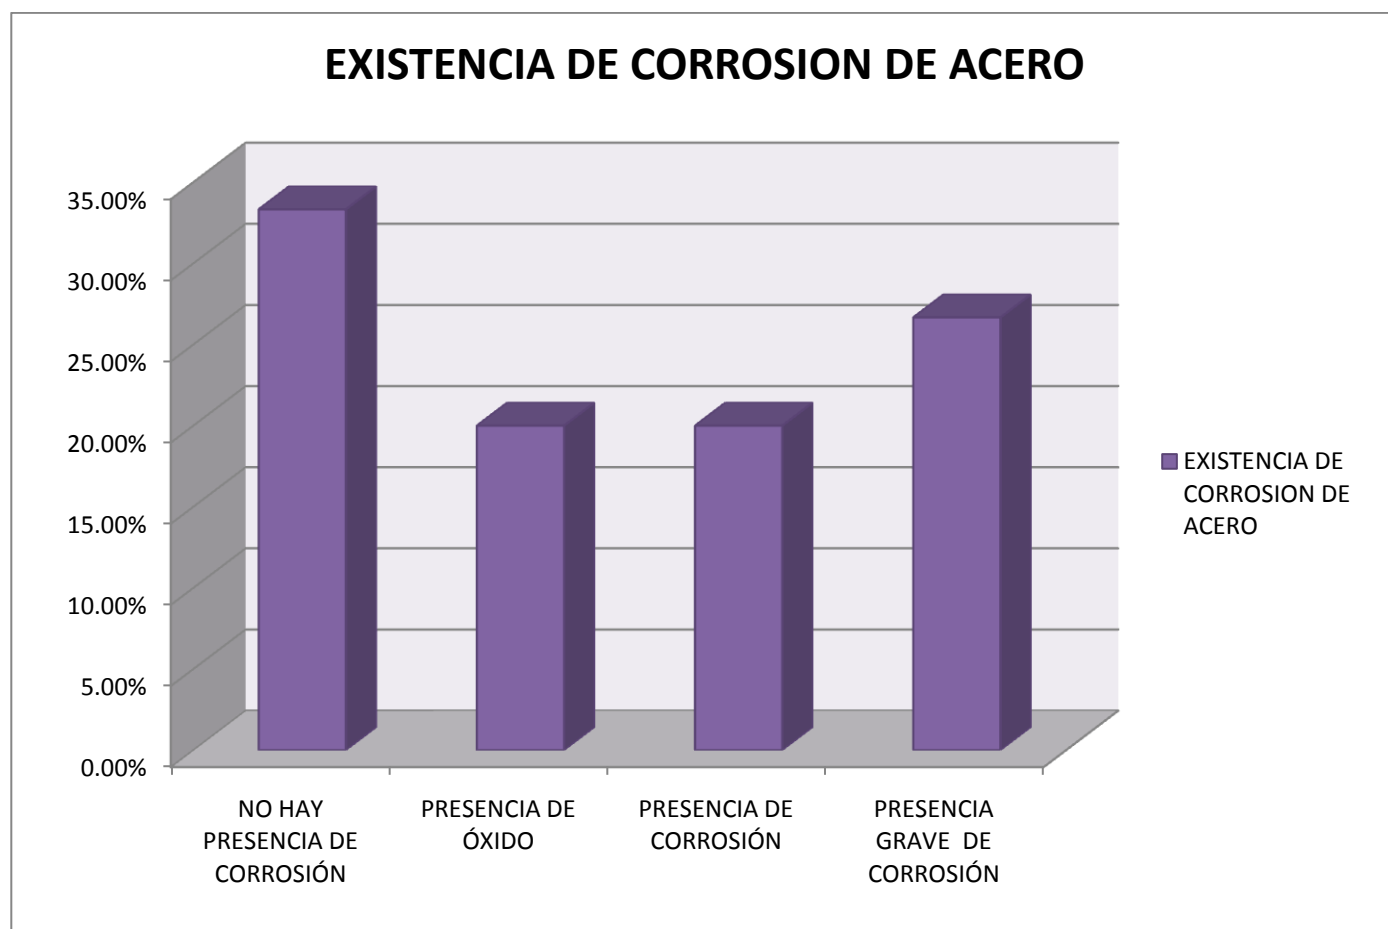
GRAFICO 4.3.
TABLA RESUMEN DE EXISTENCIA DE CORROSION DE ACERO EN LAS VIVIENDAS

CUADRO DE EXISTENCIA DE CORROSIÓN DE ACERO		
CORROSIÓN	VIVIENDAS	%
NO HAY PRESENCIA DE CORROSIÓN	5	33.33%
PRESENCIA DE ÓXIDO	3	20.00%
PRESENCIA DE CORROSIÓN	3	20.00%
PRESENCIA GRAVE DE CORROSIÓN	4	26.67%

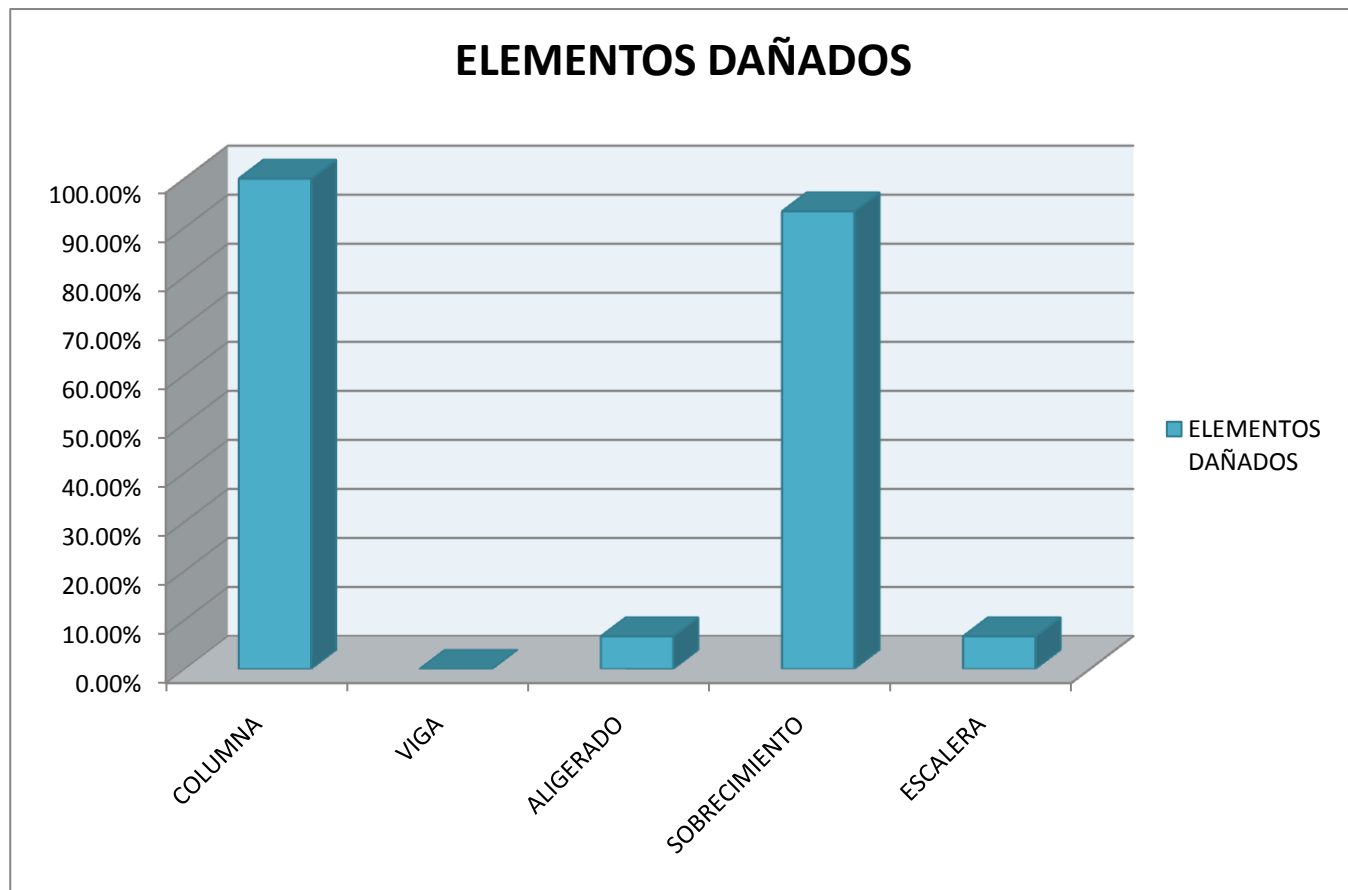
GRAFICO 4.4.
TABLA RESUMEN DEL CUADRO ELEMENTOS DAÑADOS
EN LAS VIVIENDAS

CUADRO DE ELEMENTOS DAÑADOS		
ELEMENTOS	VIVIENDAS	%
COLUMNA	15	100.00%
VIGA	0	0.00%
ALIGERADO	1	6.67%
SOBRECIMIENTO	14	93.33%
ESCALERA	1	6.67%

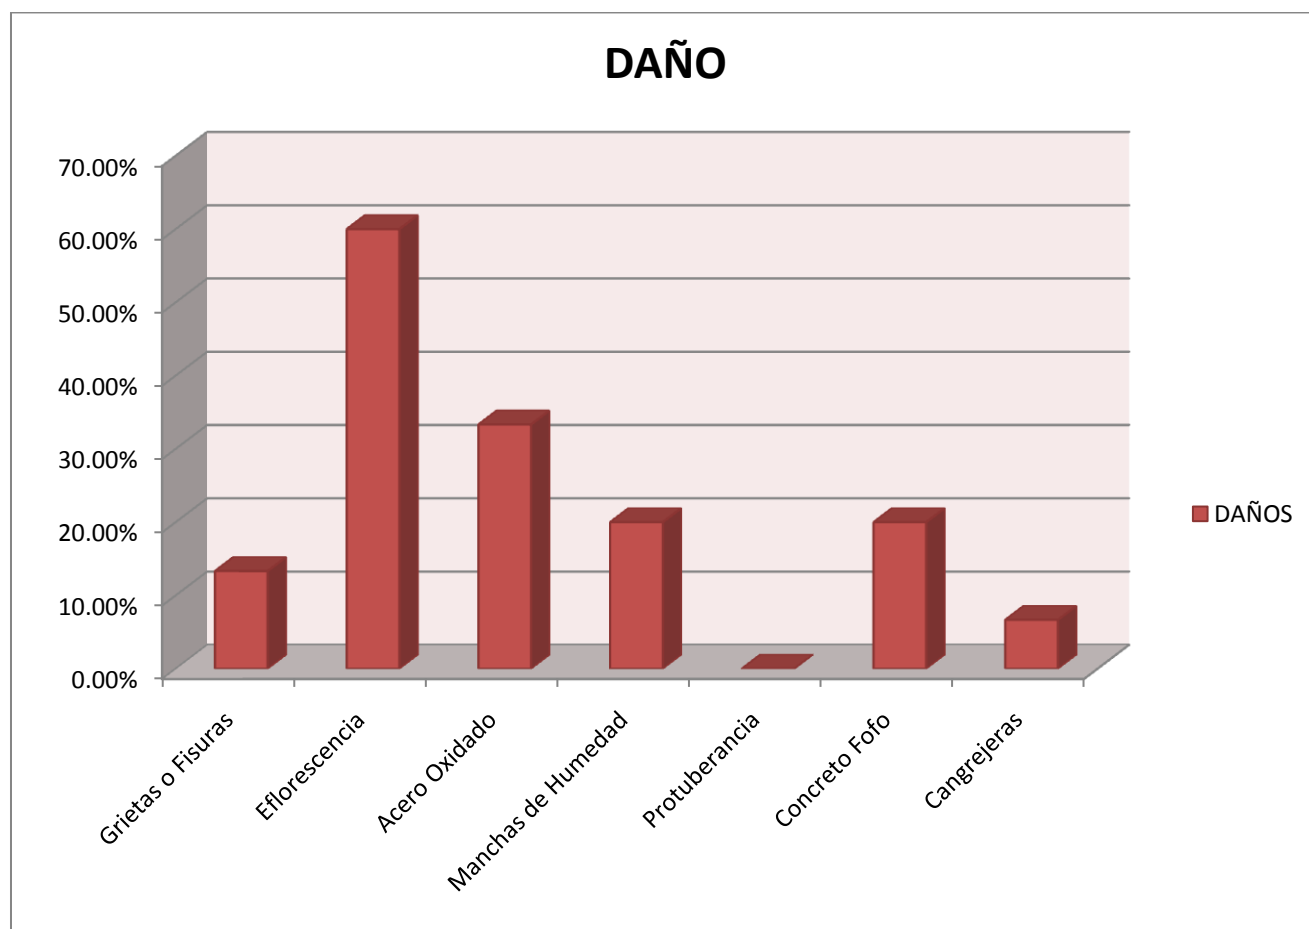
GRAFICO 4.5.
TABLA RESUMEN DEL CUADRO DE DAÑOS DE LAS VIVIENDAS

CUADRO DE DAÑOS			
CODIGO	DAÑO	VIVIENDAS	%
A	Grietas o Fisuras	2	13.33%
B	Eflorescencia	9	60.00%
C	Acero Oxidado	5	33.33%
D	Manchas de Humedad	3	20.00%
E	Protuberancia	0	0.00%
F	Concreto Fofo	3	20.00%
G	Cangrejas	1	6.67%

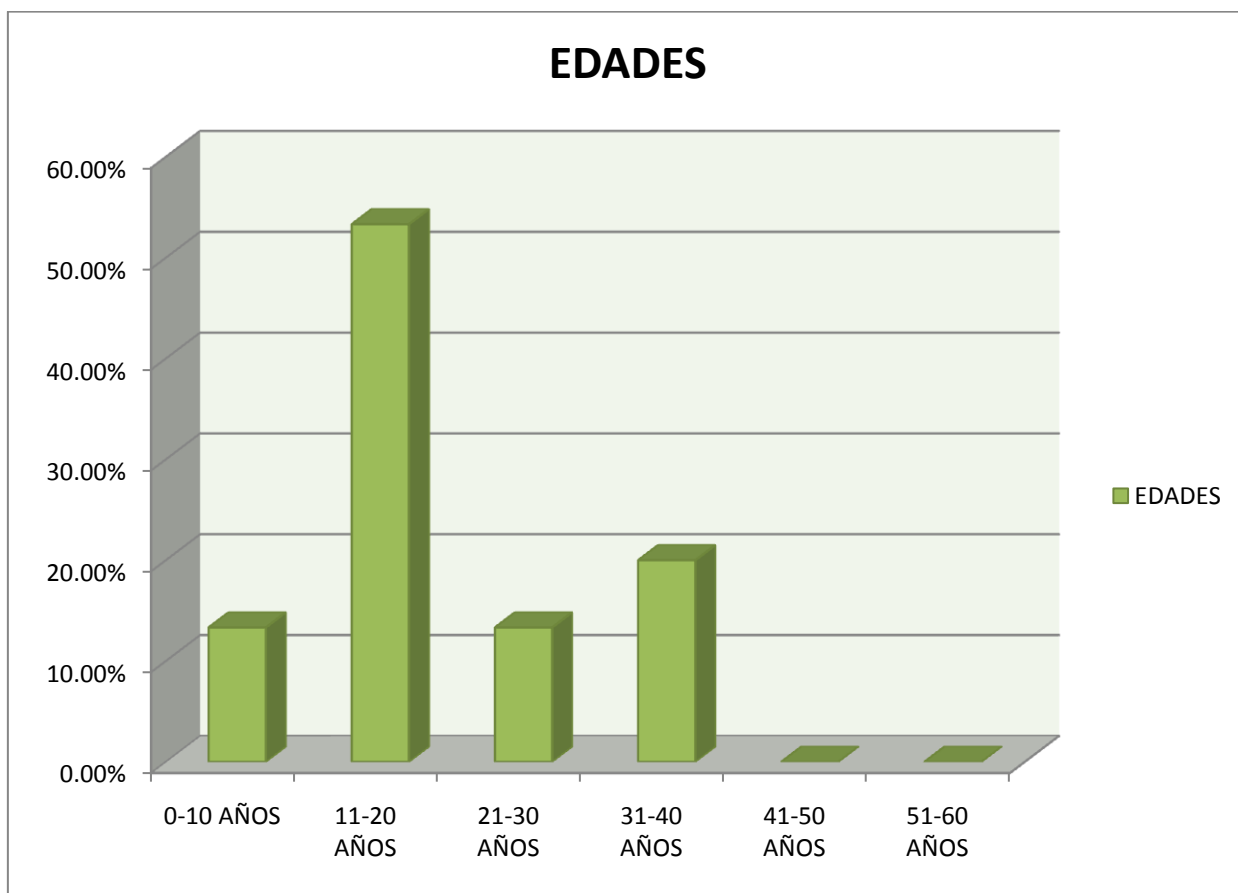
GRAFICO 4.6.
TABLA RESUMEN DEL CUADRO DE EDADES DE LAS VIVIENDAS

CUADRO DE EDADES		
EDAD (años)	VIVIENDAS	%
0-10 AÑOS	2	13.33%
11-20 AÑOS	8	53.33%
21-30 AÑOS	2	13.33%
31-40 AÑOS	3	20.00%
41-50 AÑOS	0	0.00%
51-60 AÑOS	0	0.00%

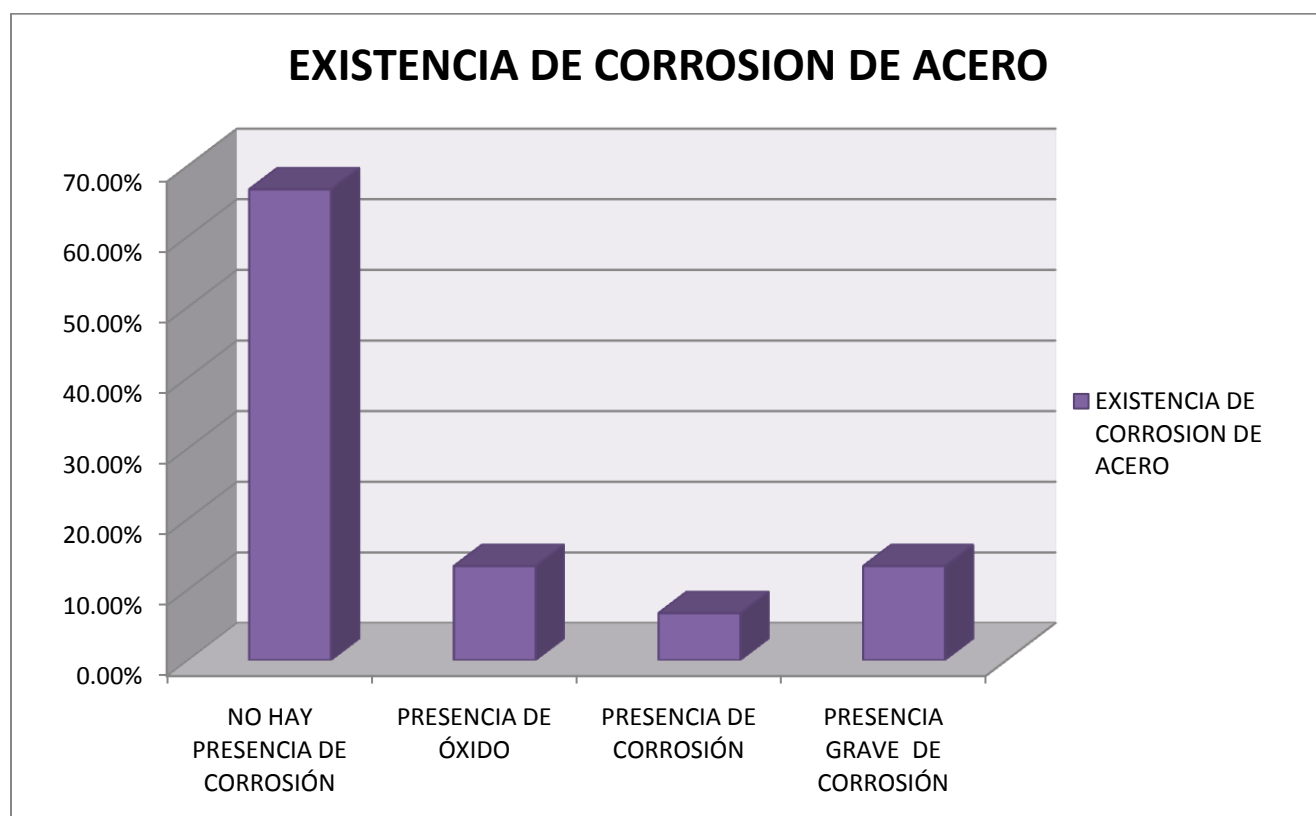
GRAFICO 4.7.
TABLA RESUMEN DE EXISTENCIA DE CORROSION DE ACERO EN LAS VIVIENDAS

CUADRO DE EXISTENCIA DE CORROSIÓN DE ACERO		
CORROSIÓN	VIVIENDAS	%
NO HAY PRESENCIA DE CORROSIÓN	10	66.67%
PRESENCIA DE ÓXIDO	2	13.33%
PRESENCIA DE CORROSIÓN	1	6.67%
PRESENCIA GRAVE DE CORROSIÓN	2	13.33%

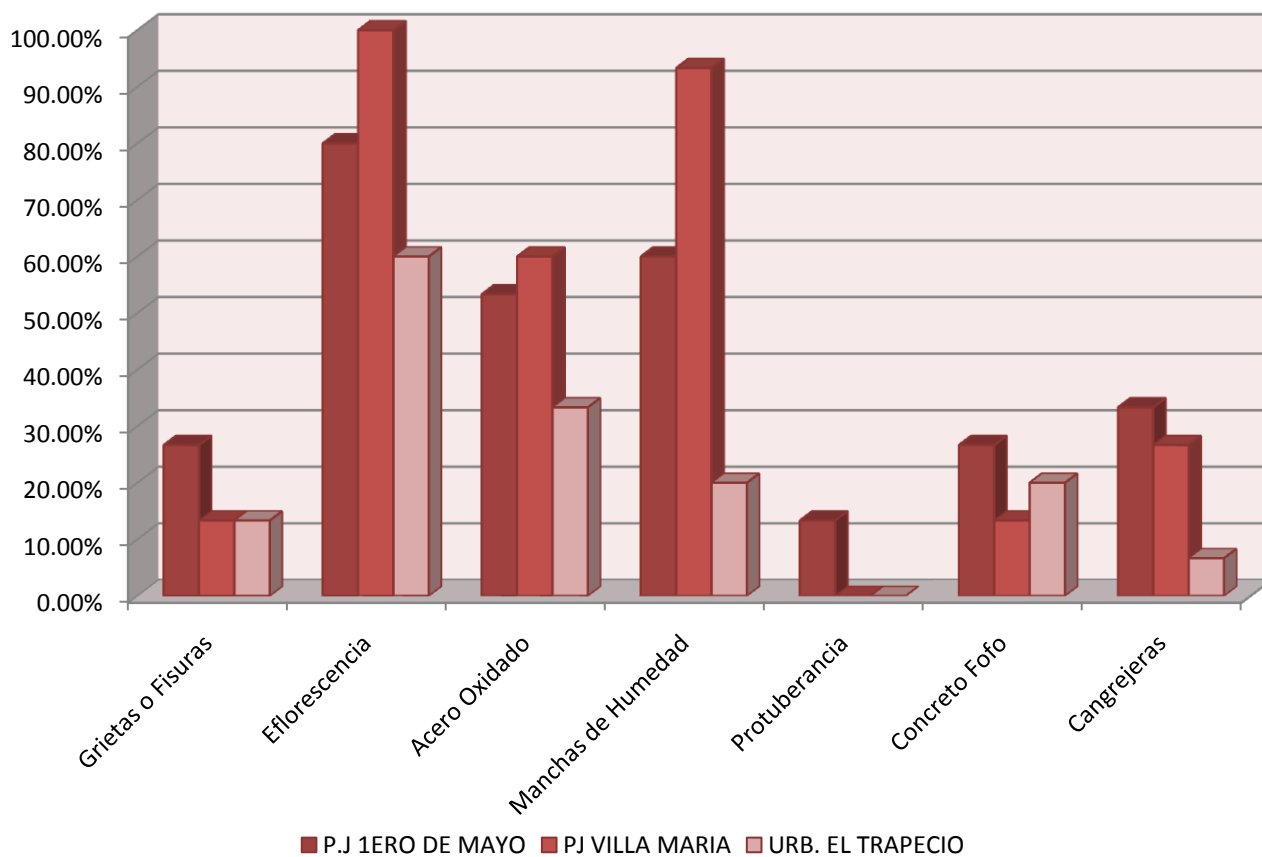
TABLA 4.11
COMPARATIVO DEL CUADRO DE DAÑOS EN LAS VIVIENDAS DE LAS 3 ZONAS

- En la Tabla 4.11 podemos observar que los daños que predominan en las zonas estudiadas fueron: grietas o fisuras predominan en la Zona I en un 26.67%, Eflorescencia predomina en la Zona II en un 100%, Acero oxidado predomina en la Zona II en un 60%, manchas de humedad predomina en la Zona II en un 93.33%, Protuberancia de concreto predomina en la Zona I en un 13.33%, Concreto Fofo predomina en la Zona I en un 26.67%, y Cangrejeras predomina en la Zona I en un 33.33%.

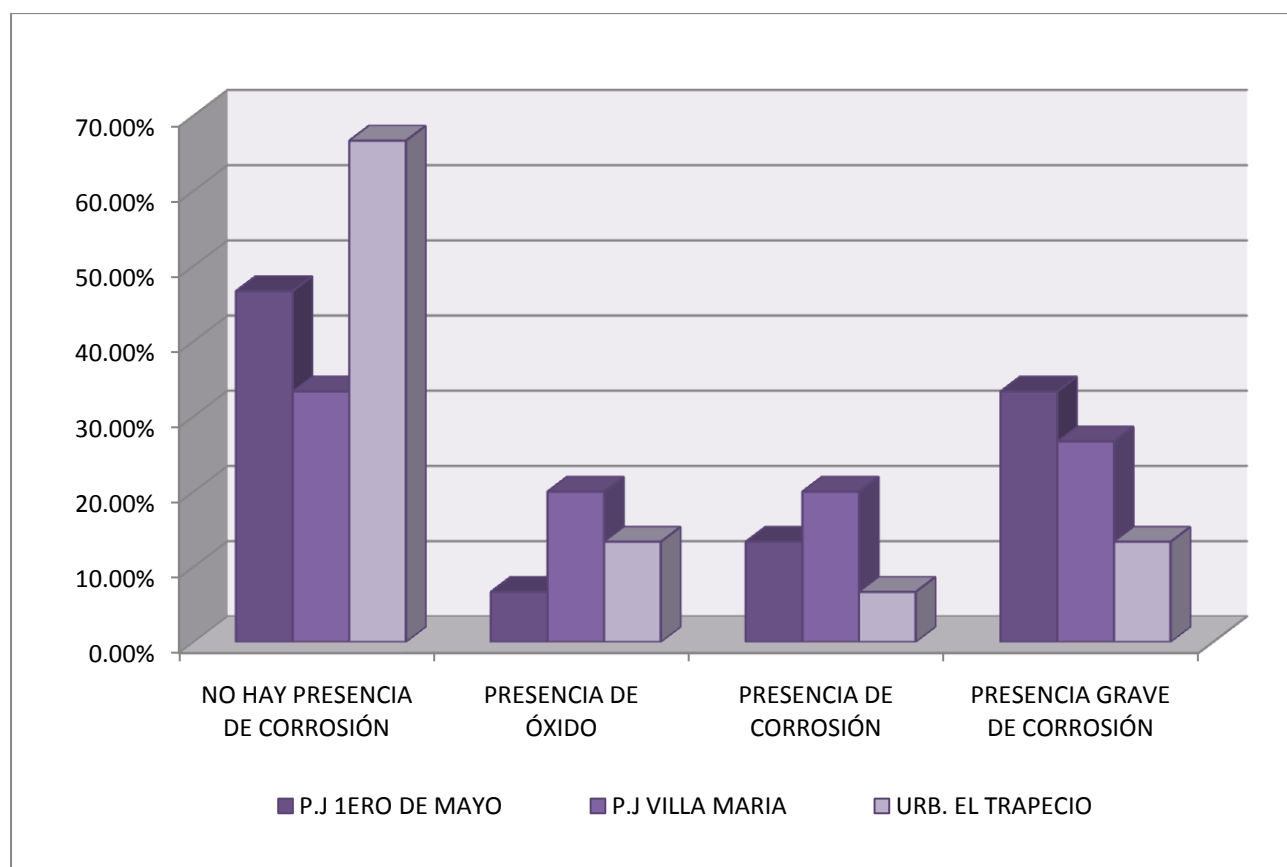
TABLA 4.13
COMPARATIVO DEL CUADRO DE EXISTENCIA DE CORROSION DEL ACERO EN LAS
VIVIENDAS EN LAS 3 ZONAS DE ESTUDIO

- En la Tabla 4.13 podemos observar que la Existencia de Corrosión en el Acero que predominan en las zonas estudiadas fueron: No hay presencia de Corrosión predomina en la Zona III en un 66.67%, Presencia de Óxido predomina en la Zona II en un 20%, Presencia de Corrosión predomina en

la Zona II en un 20%, Presencia Grave de Corrosión predomina en la Zona I en un 33.33%.

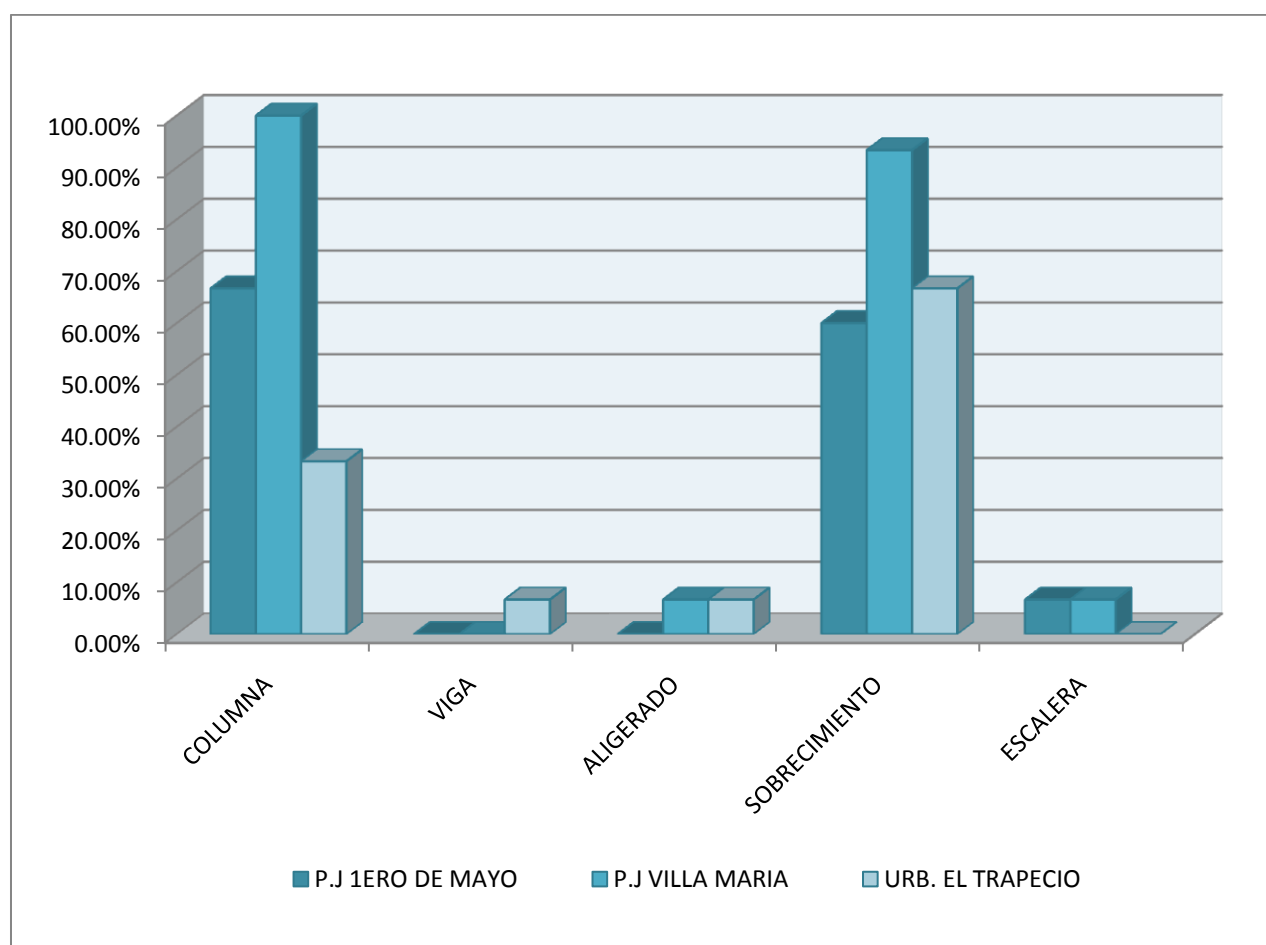
TABLA 4.14
COMPARATIVO DEL CUADRO DE ELEMENTOS DAÑADOS DE LAS VIVIENDAS EN LAS
3 ZONAS DE ESTUDIO

- En la Tabla 4.14 podemos observar que los Elementos Dañados que predominan en las zonas estudiadas fueron: Daños en Columna predomina en la Zona II en un 100%, Daños en Viga predomina en la Zona III en un 6.67%, Daño en el Aligerado predominan en las Zonas II y III en un 6.67%, Daño en el Sobrecimiento predomina en la Zona II en un 93.33%, y Daños en la Escalera predominan en las Zonas I y II en un 6.67%.
